STRADA PEDONALE

ACCESSIBILITÀ RISPETTO ALLE DIFFICOLTÀ - STATO DI FATTO

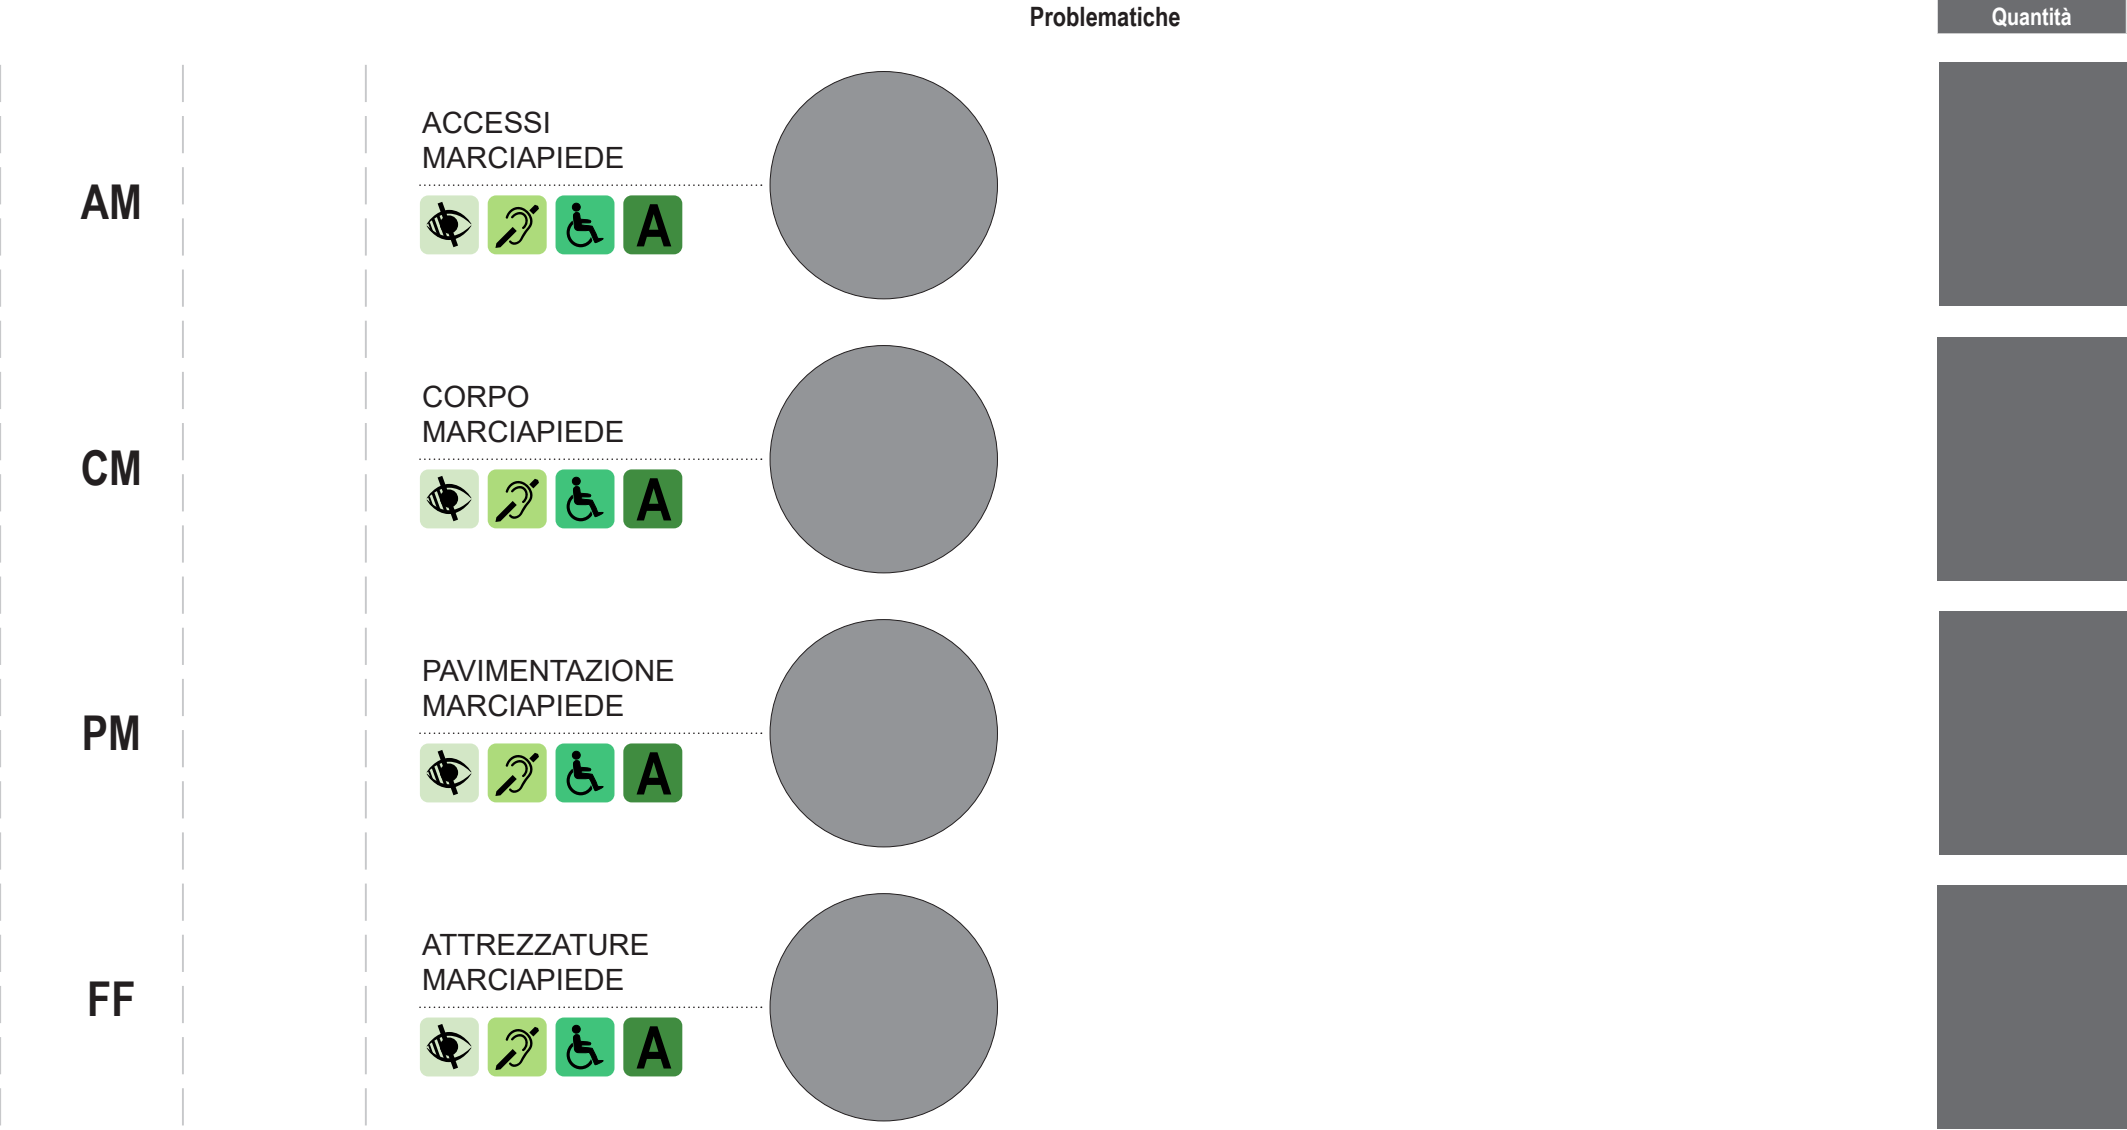
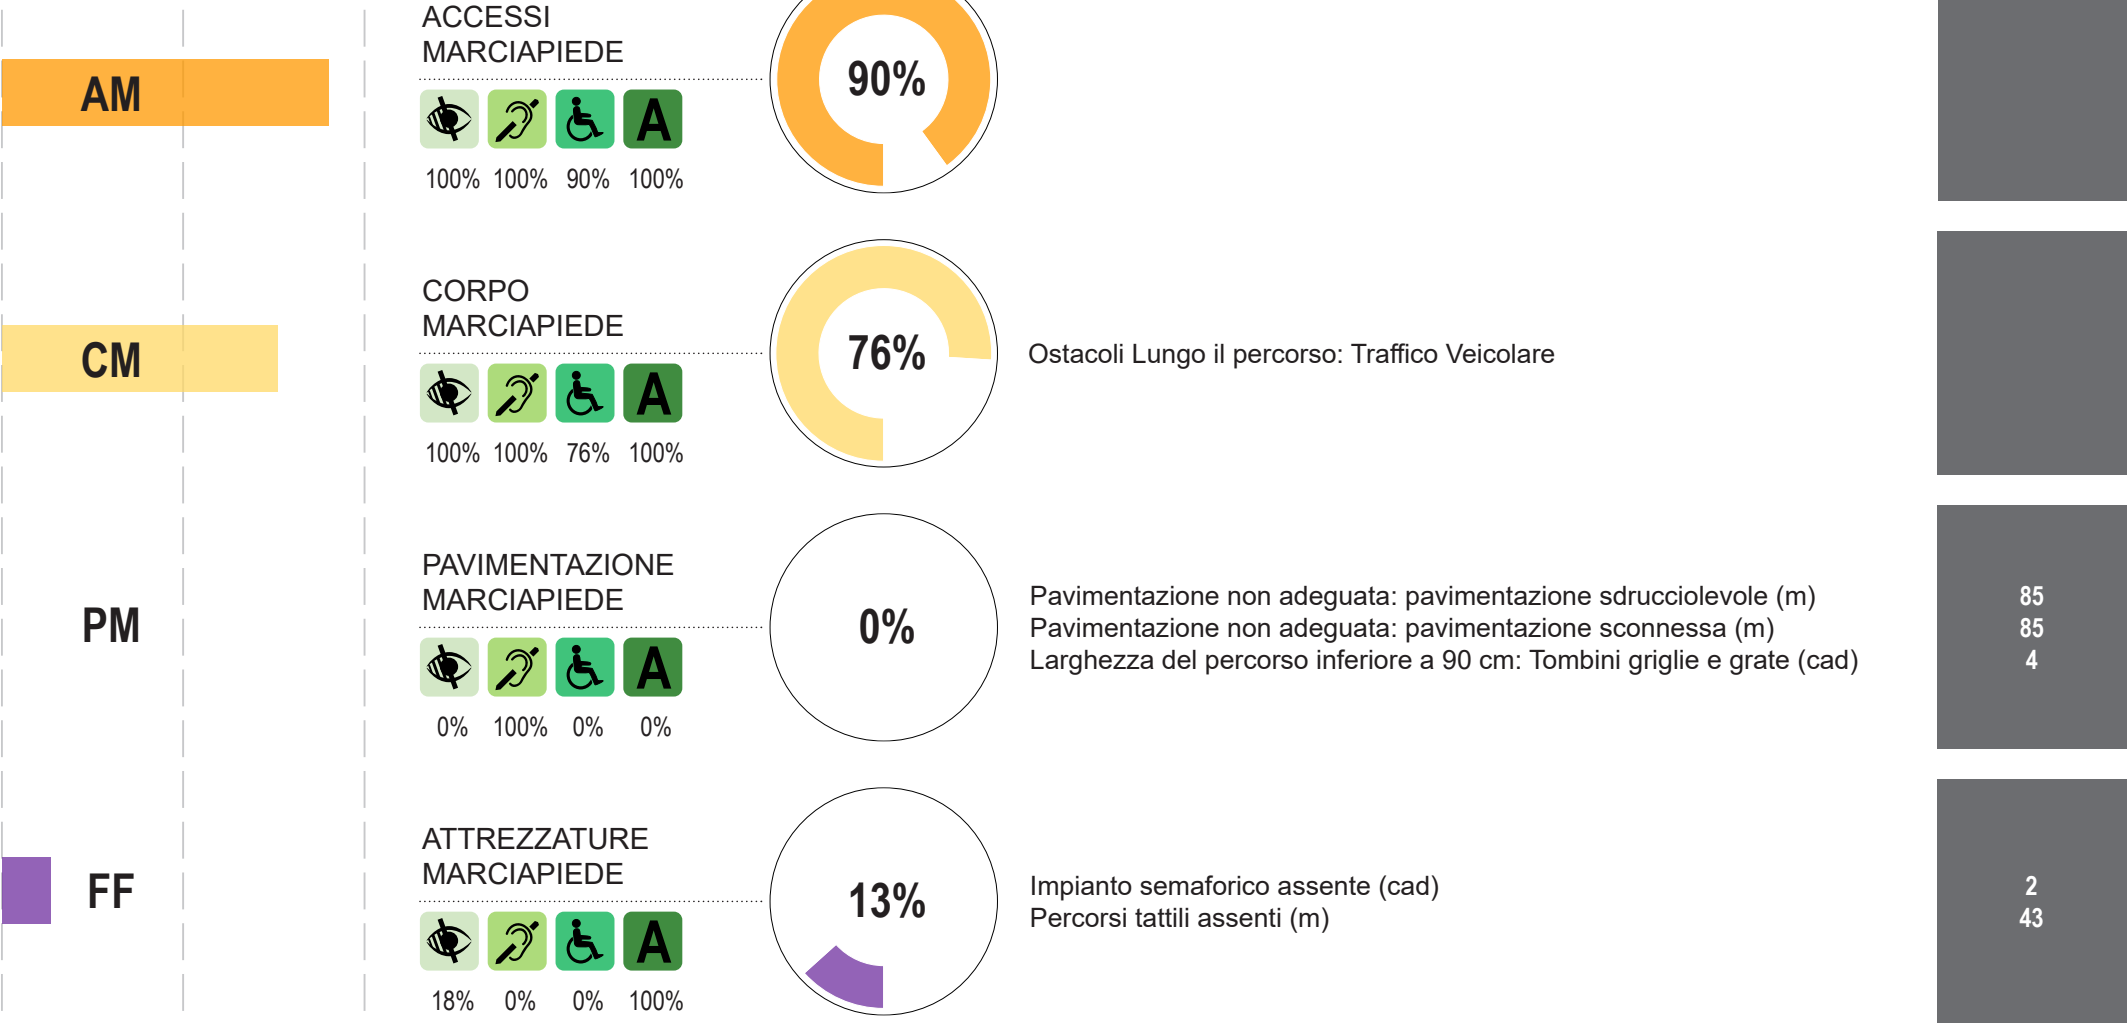
- Affinché la pavimentazione possa con certezza definirsi o meno antisdrucciolevole è necessario eseguire delle prove strumentali. L'eventualità dell'intervento si rimanda pertanto a successive verifiche.
- Gli impianti semaforici mancanti non sono stati considerati in fase di computo in quanto non sono strettamente oggetto di PEBA ma sono subordinati ad altri livelli di pianificazione
- Gli interventi maggiormente invasivi quali allargamento dei marciapiedi e inserimento di rampe, sono realizzabili previo specifico e
