**COMPARAZIONE
AMBITO-MEDIA**

**AMBITO
D'INDAGINE**

**ACCESSIBILITÀ
DELL'AMBITO**

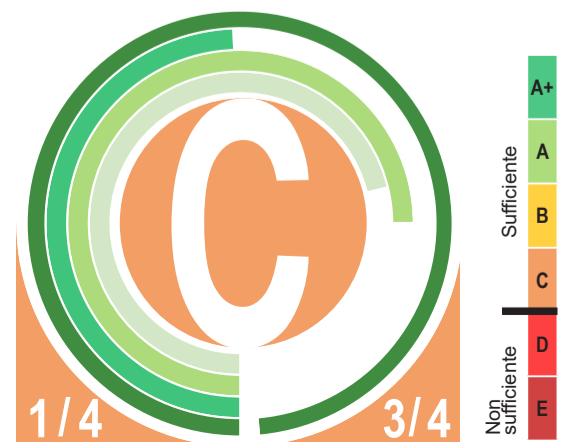
LIVELLO ATTUALE

Lato	sx	dx
1	AM	X	X
2	CM	X	V
3	PM	X	V
4	FF	V	V

Sufficiente
Non sufficiente
