COMPARAZIONE

ACCESSIBILITÀ

ACCESSIBILITÀ RISPETTO ALLE DIFFICOLTÀ - STATO DI FATTO

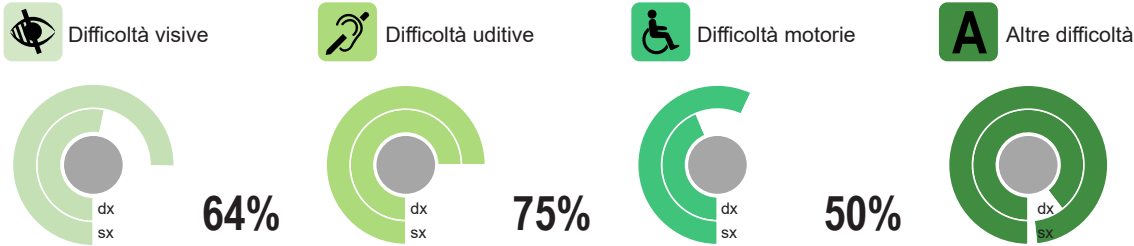
LATO DX

Presenza gradino in accesso al marciapiedi (cad)

Punti di accesso al marciapiede insufficienti (cad)

Rampa con pendenza >15% (cad)

Dislivello maggiore di 2.5 cm (cad)

Assenza di balaustra (m)

LATO SX

Pavimentazione non adeguata: pavimentazione sdruciolevole (m)

Impianto semaforico assente (cad)

Percorsi tattili assenti (m)

Segnale scale a pavimento assenti (cad)
