COMPARAZIONE

STRADA PEDONALE

ACCESSIBILITÀ RISPETTO ALLE DIFFICOLTÀ - STATO DI FATTO

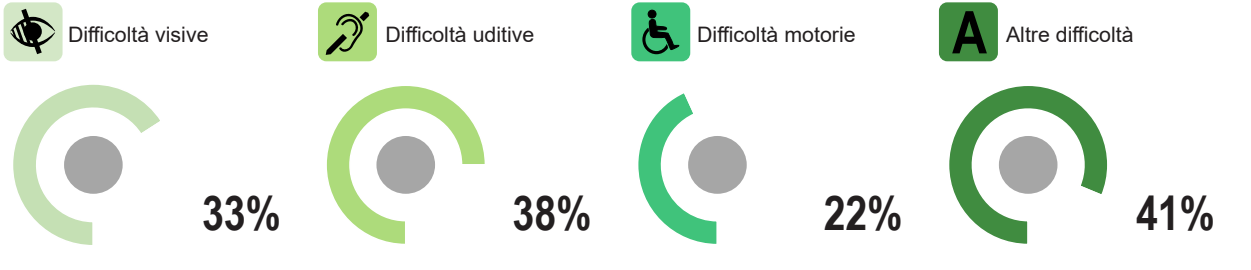
| AM | ACCESSI MARCIAPIEDE | <div><div></div><div></div><div></div><div>A</div></div> <div>88%100%57%100%</div> | <div>57%</div> <div>Presenza gradino in accesso al marciapiedi (cad)<br/>Punti di accesso al marciapiede insufficienti (cad)<br/>Rampa con pendenza &gt;15% (cad)<br/>Dislivello maggiore di 2.5 cm (cad)</div> | 3<br>1<br>9<br>1 |
| CM | CORPO MARCIAPIEDE | <div><div></div><div></div><div></div><div>A</div></div> <div>88%100%56%50%</div> | <div>56%</div> <div>Larghezza del percorso inferiore a 90 cm (m)<br/>Pendenza trasversale del marciapiede &gt;1% (m)<br/>Ostacoli lungo il percorso (pesante) (cad)<br/>Ostacoli lungo il percorso: Cabine delle Utenze (cad)<br/>Ostacoli Lungo il percorso: Traffico Veicolare</div> | 2<br>317<br>3<br>2<br>2 |
| PM | PAVIMENTAZIONE MARCIAPIEDE | <div><div></div><div></div><div></div><div>A</div></div> <div>75%100%60%75%</div> | <div>60%</div> <div>Pavimentazione non adeguata per mancanza di manutenzione (m)<br/>Larghezza del percorso inferiore a 90 cm: Tombini griglie e grate (cad)</div> | 317<br>1 |
| FF | ATTREZZATURE MARCIAPIEDE | <div><div></div><div></div><div></div><div>A</div></div> <div>14%0%0%100%</div> | <div>10%</div> <div>Impianto semaforico assente (cad)<br/>Percorsi tattili assenti (m)<br/>Segnale scale a pavimento assenti (cad)</div> | 8<br>317<br>1 |
